## POCZĄTKI KAMIENIC NA PRZYKŁADZIE ZABUDOWY ZACHODNIEJ PIERZEI RYNKU DIE ANFÄNGE DES STEINHAUSBAUS AM BEISPIEL DER BEBAUUNG DER WESTLICHEN RINGZEILE

### NAJSTARSZE DOMY W PIERZEI ZACHODNIEJ RYNKU MUROWANO-SZACHULCOWE DIE ÄLTESTEN MASSIV-FACHWERKBAUTEN DER WESTLICHEN RINGZEILE

## ROZWÓJ ZABUDOWY BLOKU WEWNĘTRZNEGO RYNKU W ŚREDNIOWIECZU I JEGO PRZEKSZTAŁCENIE W CZASACH NOWOŻYTNÝCH

### DIE ENTWICKLUNG DER BEBAUUNG DES RINGINNENBLOCKS IM MITTELALTER UND SEINE UMGESTALTUNG IN NEUEREN ZEITEN

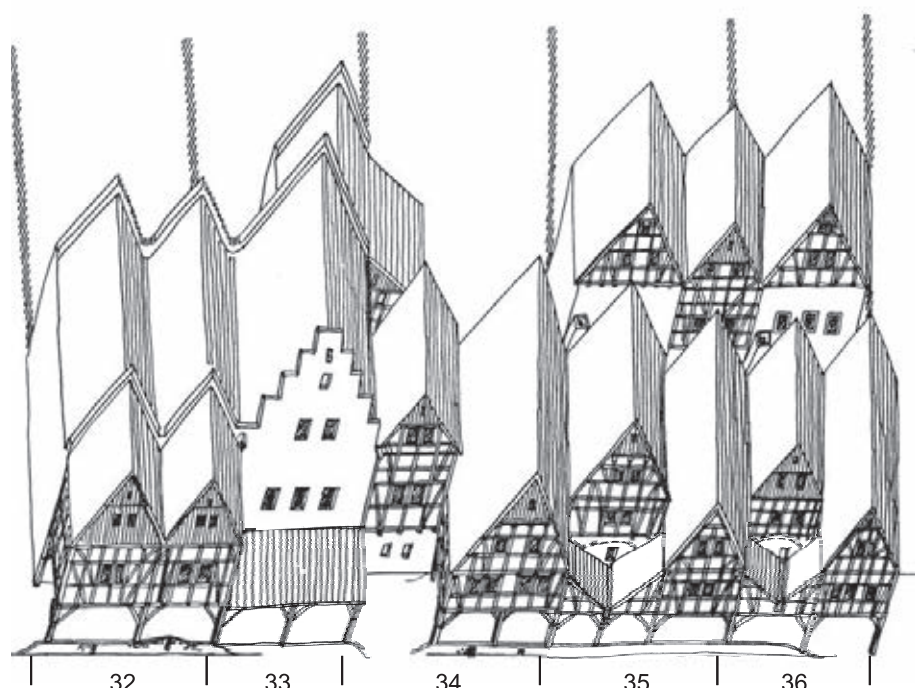
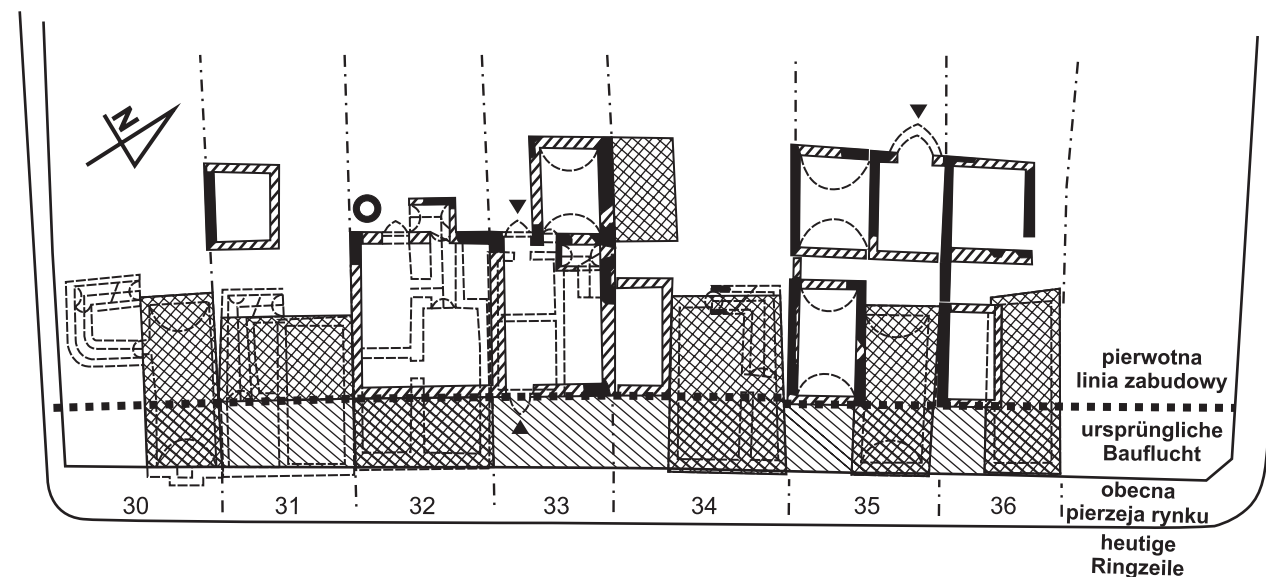
### FRAGMENT ZACHODNIEJ PIERZEI RYNKU PO ROZBUDOWIE O PODCIENIA I MUROWANO-SZACHULCOWE DOMY TYLNE ABSCHNITT DER WESTLICHEN RINGZEILE NACH DEM ANBAU VON LAUBEN UND VON HINTERGEBÄUDEN AUS STEIN ODER FACHWERK

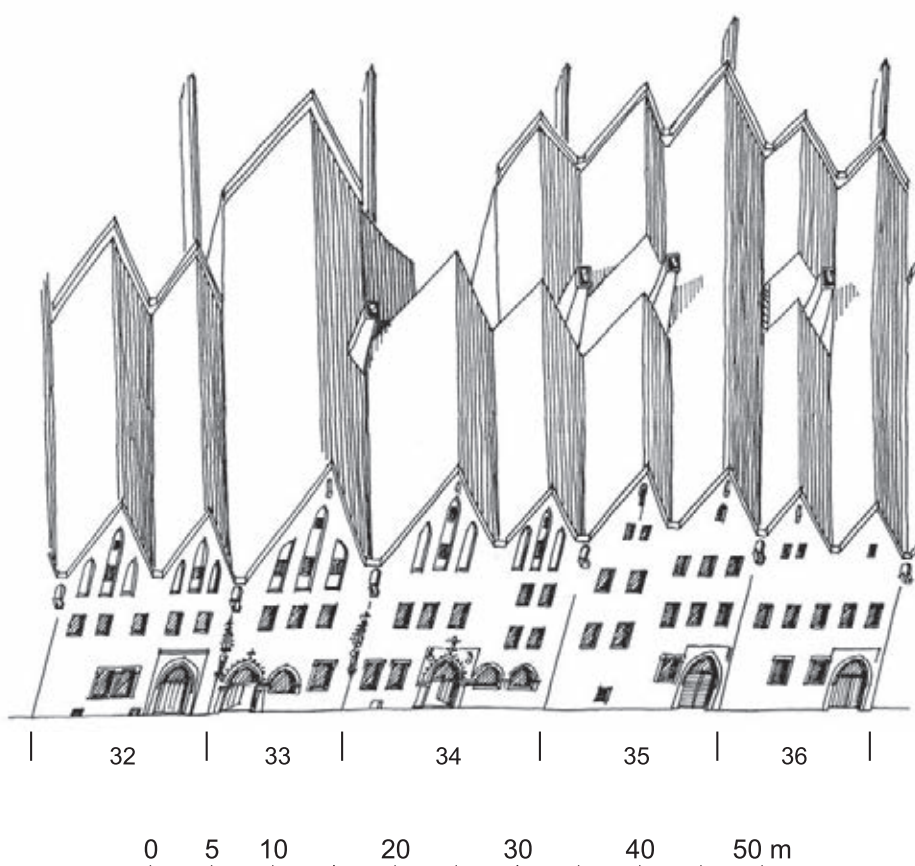
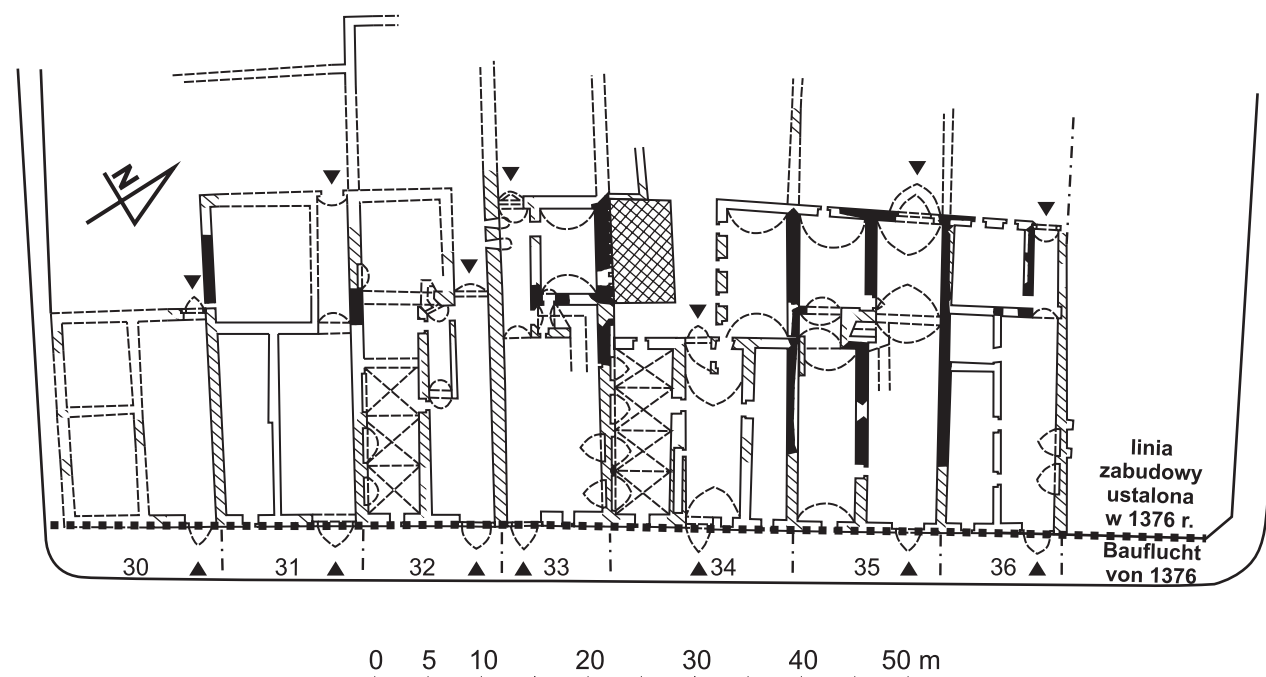
### FRAGMENT ZACHODNIEJ PIERZEI RYNKU PO PRZEBUDOWIE DOMÓW NA KAMIENICE ABSCHNITT DER WESTLICHEN RINGZEILE NACH UMBAU DER GEMAUERTEN HÄUSER

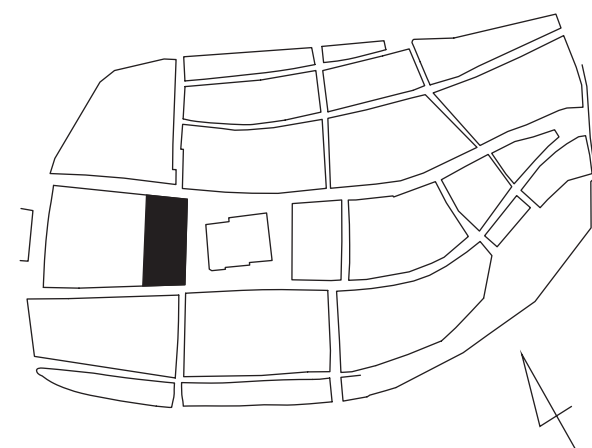
- zachowane mury z lat 1250–1380  
erhaltene Mauern der Jahre 1250–1380
- ▨ rekonstruowany przebieg murów z lat 1250–1380  
rekonstruierter Mauerverlauf der Jahre 1250–1380
- ▤ przebieg murów piwnic z lat 1250–1380  
Verlauf der Kellermauern der Jahre 1250–1380
- ▥ zachowane mury z lat 1350–1530  
erhaltene Mauern der Jahre 1350–1530
- ▧ rekonstruowany przebieg murów z lat 1350–1530  
rekonstruierter Mauerverlauf der Jahre 1350–1530
- ▩ zasięg budynków drewnianych  
Ausbreitung der Holzbauten
- zasięg podcieni  
Ausbreitung der Lauben

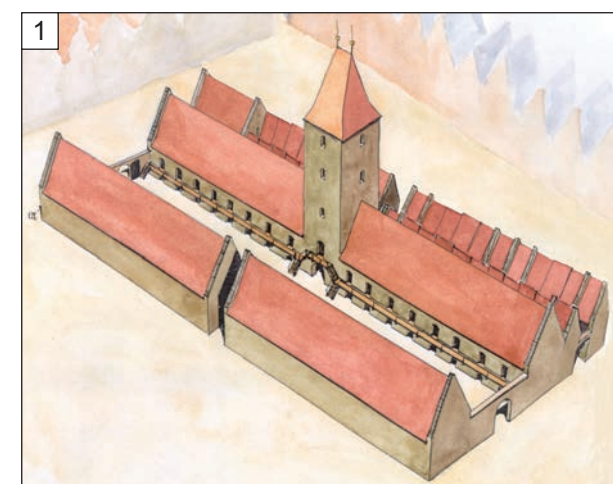
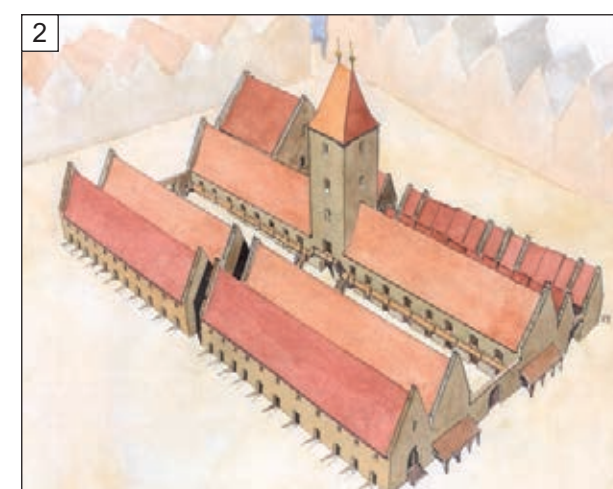
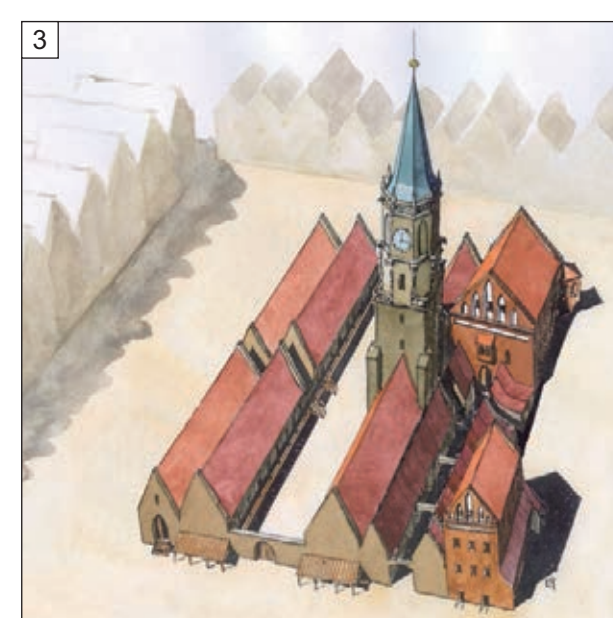
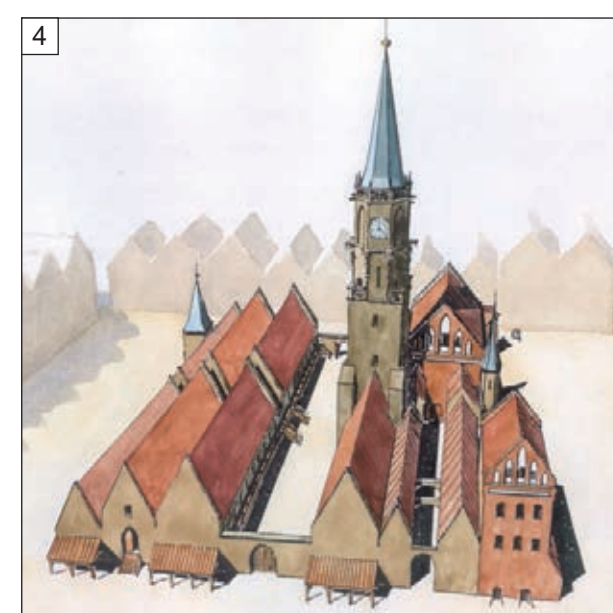
- II. 1. Rekonstrukcja układu murowanej zabudowy bloku śródmiejowego w końcu XIII w. (opracowanie: Rafał Czermer)
- II. 2. Rekonstrukcja układu murowanej zabudowy bloku śródmiejowego w pierwszej połowie XIV w. (opracowanie: Rafał Czermer)

- II. 3. Rekonstrukcja układu murowanej zabudowy bloku śródmiejowego w drugiej połowie XIV w. (opracowanie: Rafał Czermer)
- II. 4. Rekonstrukcja układu murowanej zabudowy bloku śródmiejowego w XV w. (opracowanie: Rafał Czermer)

- Abb. 1. Rekonstruktion der Massivbauten des Ringinnenblocks am Ende des 13. Jhs. (bearb. von Rafał Czermer)
- Abb. 2. Rekonstruktion der Massivbauten des Ringinnenblocks in der 1. Hälfte des 14. Jhs. (bearb. von Rafał Czermer)

- Abb. 3. Rekonstruktion der Massivbauten des Ringinnenblocks in der 2. Hälfte des 14. Jhs. (bearb. von Rafał Czermer)
- Abb. 4. Rekonstruktion der Massivbauten des Ringinnenblocks im 15. Jh. (bearb. von Rafał Czermer)

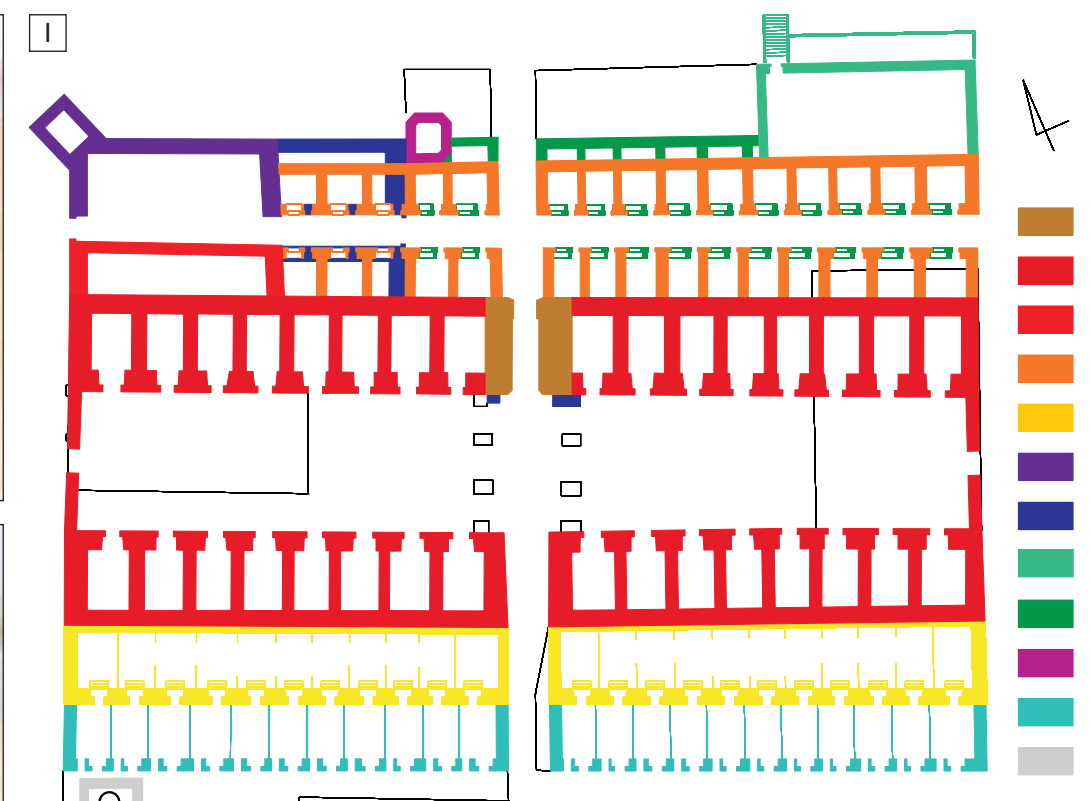
#### Plan I. Rozmieszczenie budowli średniowiecznych w bloku śródmiejowym:

1 – wieża ratuszowa z XIII w., 2 – sukienice z XIII w., 3 – pierwszy murowany ratusz z XIII w., 4 – kramy bogatych przekupniów z 1291 r., 5 – piwnice dla ubogich rzemieślników i ławy z około 1330 r., 6 – rozbudowa ratusza na północ w pierwszej połowie XIV w., 7 – rozbudowa ratusza na wschód w drugiej połowie XIV w., 8 – smatruz z 1377 r., 9 – przebudowa kramów bogatych od 1379 r., 10 – nowa kaplica ratuszowa z 1449 r., 11 – kramy z XIV w., 12 – studnia z XIV w.

#### Tabela I. Anordnung der mittelalterlichen Bauten des Ringinnenblocks:

1 – Rathausurm (13. Jh.), 2 – Kaufhaus (13. Jh.), 3 – erstes gemauertes Rathaus (13. Jh.), 4 – Reichkräme (1291), 5 – Keller für arme Handwerker und Bänke (ca. 1330), 6 – Rathausausbau in nördliche Richtung (erste Hälfte des 14. Jhs.), 7 – Rathausausbau in südliche Richtung (zweite Hälfte des 14. Jhs.), 8 – Schmetzhaus (1377), 9 – Umbau der Reichkräme (seit 1379), 10 – neue Rathauskapelle (1449), 11 – Kräme (15. Jh.), 12 – Brunnen (15. Jh.).

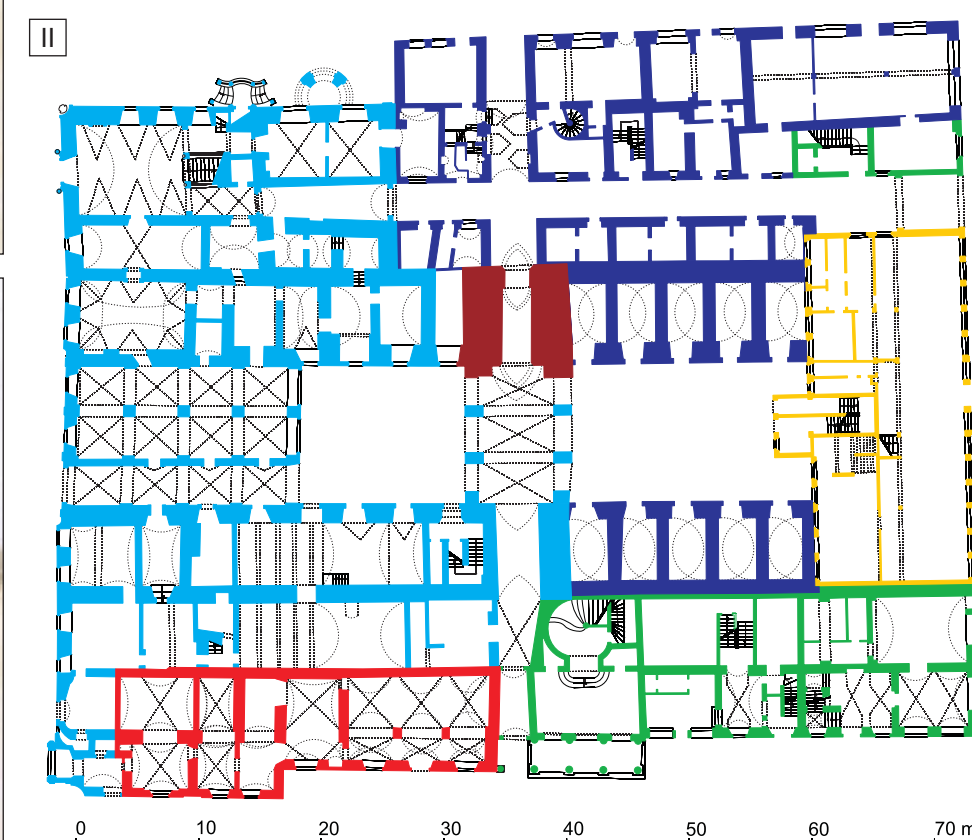
#### Plan II. Pochodzenie chronologiczne obiektów w bloku śródmiejowym do przełomu XX i XXI w.:

1 – gotycka wieża, 2 – renesansowa apteka, 3 – barokowy ratusz, 4 – kamienice dziewiętnastowieczne na zrabach średniowiecznych, 5 – budynki z XIX w., 6 – zabudowa z XX w.

#### Tabela II. Zeitliche Einordnung der Bauten des Ringinnenblocks bis zur Wende des 20. und 21. Jhs.

1 – gotischer Turm, 2 – Renaissanceapothek, 3 – barockes Rathaus, 4 – Steinhäuser des 19. Jhs. auf mittelalterlichen Grundmauern, 5 – Bauten des 19. Jhs., 6 – Bauten des 20. Jhs.
